## Un géant d'acier assaini.

Réservoir vertical de stockage à Sennwald avec un nouveau double fond.

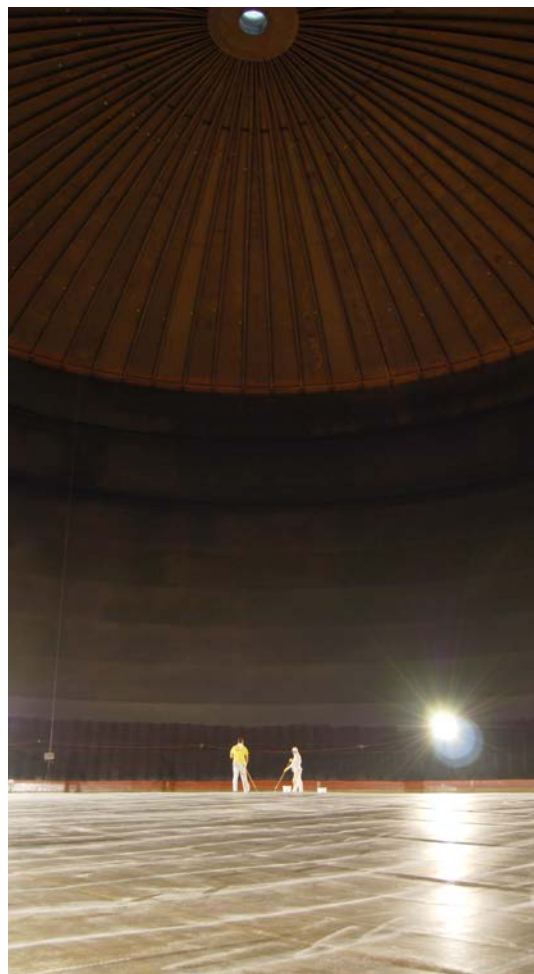
*Encore du travail pour l'équipe d'assainissement.*

Comme pour tous systèmes en matière synthétique à double parois, le flanc a été sablé jusqu'à une hauteur de 60 cm environ. Cela assure la parfaite adhésion du revêtement sur l'acier. Puis, tout le bord a été recouvert d'une couche d'apprêt. Les cordons des soudures ont été égalisés sur toutes leurs surfaces et des pentes ont été réalignées afin d'assurer une transition la plus douce possible.

Puis intervient la pose de la feuille d'aluminium pourvue de bulles pour créer les espaces de surveillance. L'application d'un premier revêtement de verre avec une trame de 300 g/m<sup>2</sup> constitue l'étape suivante; à la suite de quoi on procède à une deuxième application d'un revêtement constitué d'un tissu de verre hybride

(280 g/m<sup>2</sup>). L'aspect du sol est particulier, il s'apparente au pelage d'un zèbre. Cette impression provient des fibres de carbone qui sont incorporées dans le tissu de verre. Ce qui est également nouveau c'est la transparence de toute la structure. La qualité du travail est manifeste, car on peut voir jusqu'à l'aluminium et ainsi des inclusions d'air ou d'autres irrégularités sont révélées sans problèmes.

Le fond est sous surveillance vacuum permanente et chaque fuite éventuelle serait immédiatement remarquée par une baisse du vacuum. Nous sommes fiers que nos spécialistes aient su relever ce défi avec brio et remercions la société commanditaire Tanklager Mittelau AG de sa confiance.
